LA RESTAURATION DES FRESQUES DU *CHEMIN DE CROIX*

Laure VAN YSENDYCK

Restauratrice de peinture

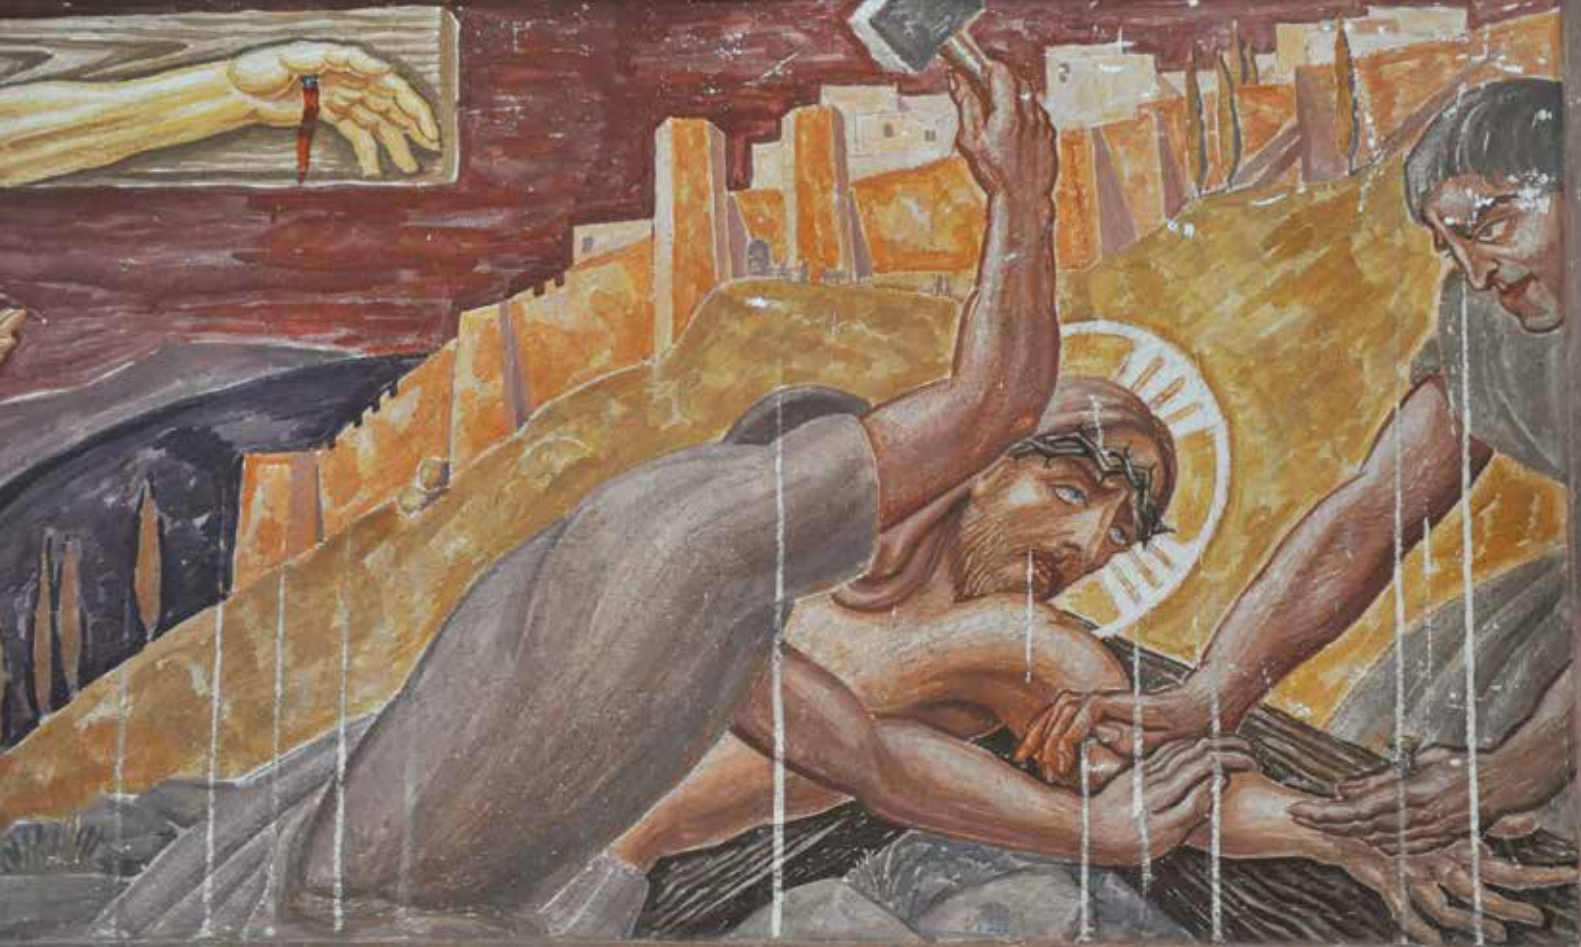
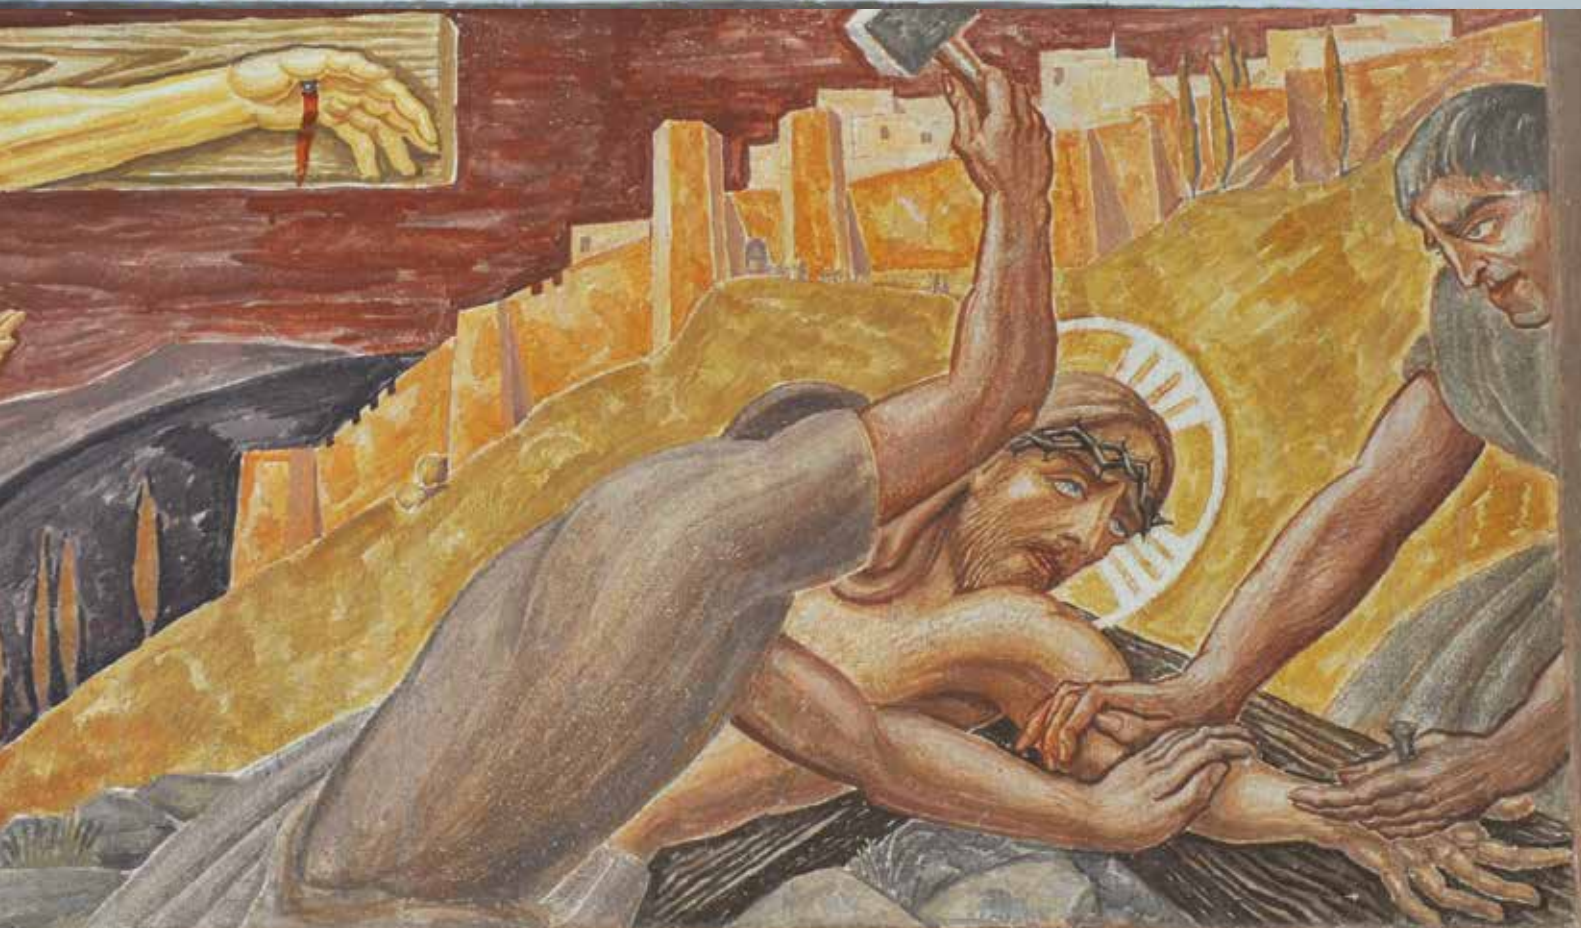
PAGE DE GAUCHE HAUT
Station XI
avant retouche
BAS
Après restauration

La réintégration picturale du décor se doit d'être délicate et réversible. Pour le *Chemin de croix*, la retouche des lacunes s'est faite à l'aquarelle. Les usures sont repiquées et les lacunes qui représentaient peu de surfaces sont réintégrées de manière illusionniste. Les blanchiments ont été atténués par des glacis.

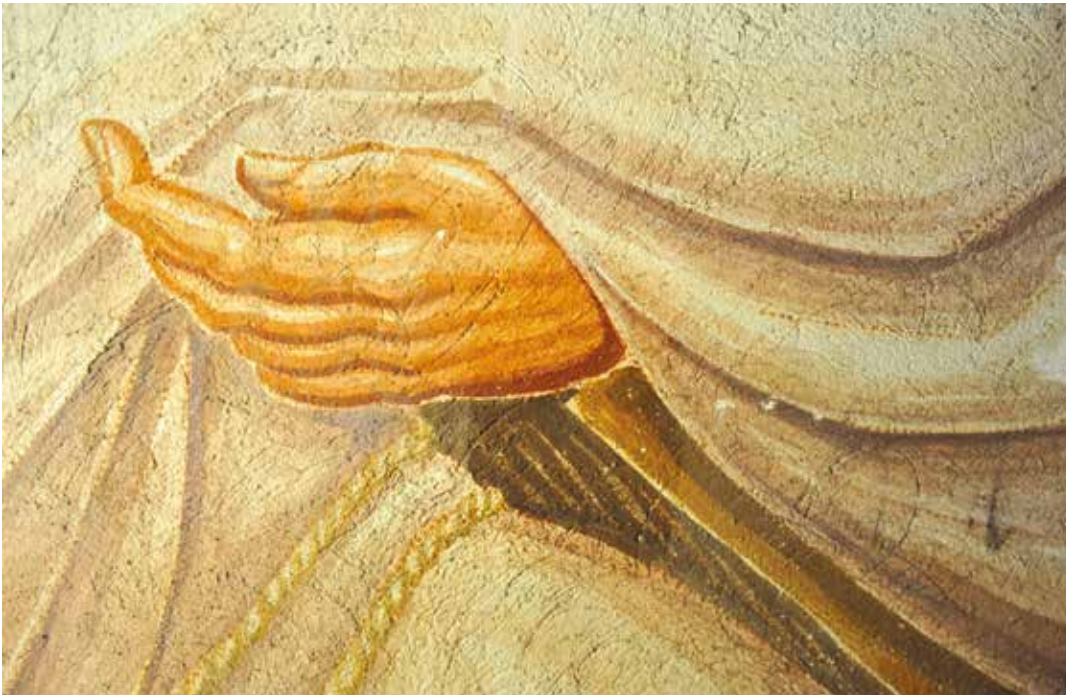
Détail de matière
de l'enduit

Le *Chemin de croix* est réalisé à fresque en respectant la technique traditionnelle de mise en œuvre, c'est-à-dire que les pigments simplement délayés à l'eau sont appliqués sur l'enduit frais. Les pigments sont fixés par carbonatation au séchage de l'enduit. Pour Saint-Louis, le peintre mentionne la réalisation de 150 mélanges² d'enduit différents avant de trouver celui qui lui convient. L'enduit de finition est blanc, très chargé en chaux, comportant des charges calcaires majoritaires avec peu de charges siliceuses et probablement de la poudre de marbre, selon résultats d'analyse du CICRP³. Son épaisseur est de 0,3 à 0,5 mm, il présente une bonne cohésion bien que tendre, un aspect de surface rugueux typique d'un travail de finition à la taloche.

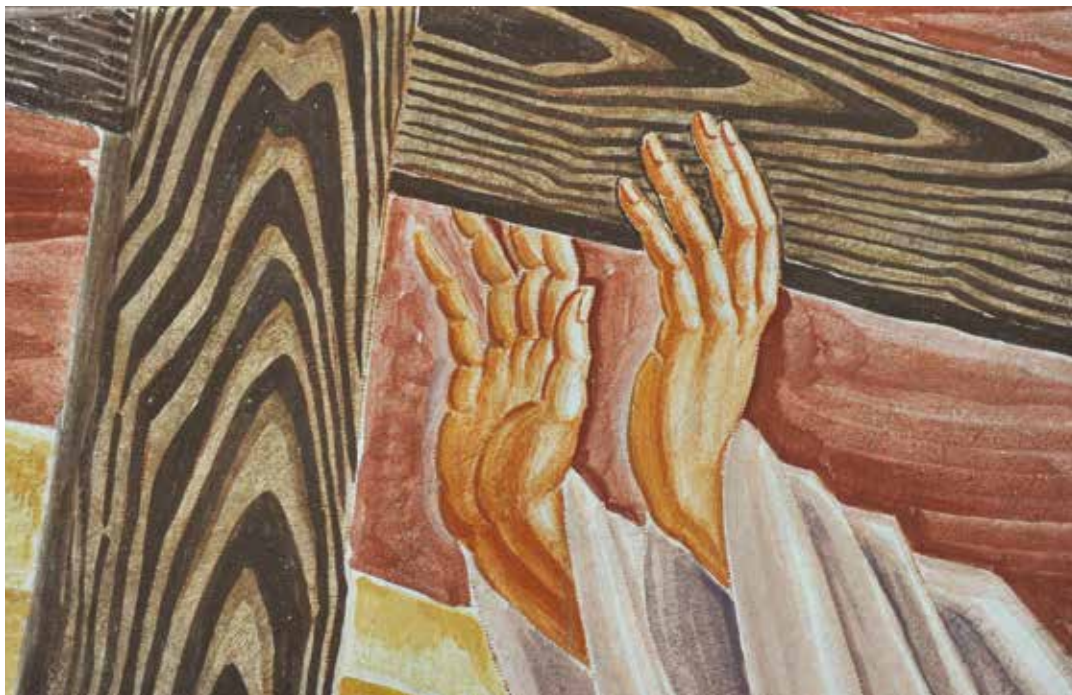
Détail des poncifs
et couleurs

Il a de plus peint ces limites pour le masquer. Des incisions sont également observées pour les auréoles. Pour la mise en place de sa composition, le peintre a procédé à l'aide de poncifs au pigment ocre rouge qu'il a ensuite suivi scrupuleusement lors de la mise en peinture. La gamme prédominante de couleurs est dans les tons rouge foncé, rouge orangé, rose et mauve. L'ocre jaune est également présent dans le traitement du paysage. Les personnages sont cernés de bleu foncé et noir. Certaines couleurs sont vives comme le jaune orangé, le bleu des yeux du Christ.

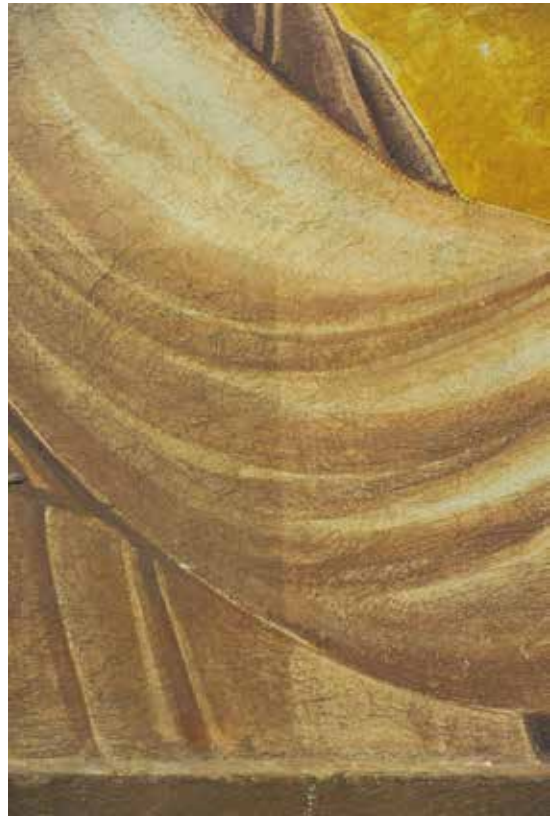
Détail en cours de nettoyage

Les repeints et mastics à l'huile ont été retirés mécaniquement au scalpel. Les repeints sensibles à l'eau ont été retirés par application d'un coton imbibé d'eau déminéralisée. Le retrait des crasses résiduelles est fait par application de compresses de papier japon humidifié avec de l'eau déminéralisée.

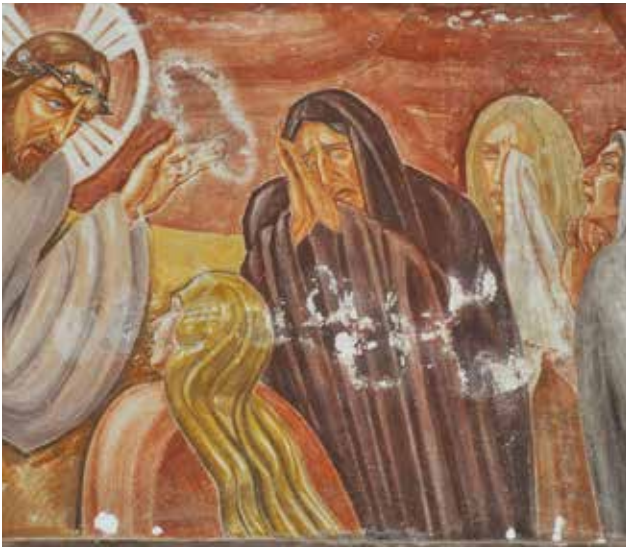
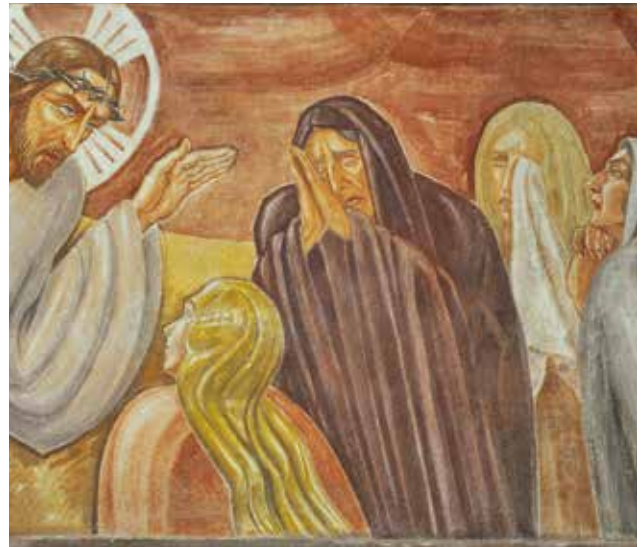
Dans l'ensemble, cette peinture se présente dans un assez bon état de conservation du fait de la technique à fresque, et les désordres structurels sont minimes. On note des zones de décollement de l'enduit, des fissures fines et moyennes, des petites lacunes en périphérie liées au cloutage des fils électriques, des griffures. Les problèmes constatés sont principalement liés aux infiltrations d'eau et ruissellement depuis le dôme et les vitraux favorisant l'usure de la couche picturale et des altérations chromatiques. Plus récemment, le défaut de gouttière a généré une zone en excès d'humidité entraînant le déplacement de l'enduit et la migration des sels au niveau des repeints station VIII.

Station VIII
avant restauration;
après restauration

Dans un premier temps, les efflorescences de surface sont éliminées à sec par un léger brossage. Cette intervention permet l'élimination de la majeure partie des efflorescences. Dans un deuxième temps, après plusieurs tests, nous avons retenu l'application de compresse de papier japon imbibée de carbonate d'ammonium dilué à 5 % pour un temps d'application de dix minutes avec un rinçage à l'eau déminéralisée. Cette solution permet d'alléger considérablement le voile blanc sans créer de blanchiments ni d'auréoles ni d'altération de la couche picturale après vérification sous loupes binoculaires. Les analyses de sels d'un prélèvement réalisé en profondeur dans l'enduit au niveau de la station VIII, après traitement, ont montré l'absence de sels. On peut donc estimer que le traitement a été efficace bien qu'il faille se montrer prudent quant aux migrations de sels susceptibles d'être à nouveau réactivées. Ensuite, les enduits sont consolidés et les lacunes rebouchées.
